常総市平町地先

八間堀川(左岸) NO.0~NO.10+5.0

堤防決壊・堤防法面崩れ

27国災 第27号 河川災害復旧工事 一級河川 八間堀川(左岸) L=101.0m 起点

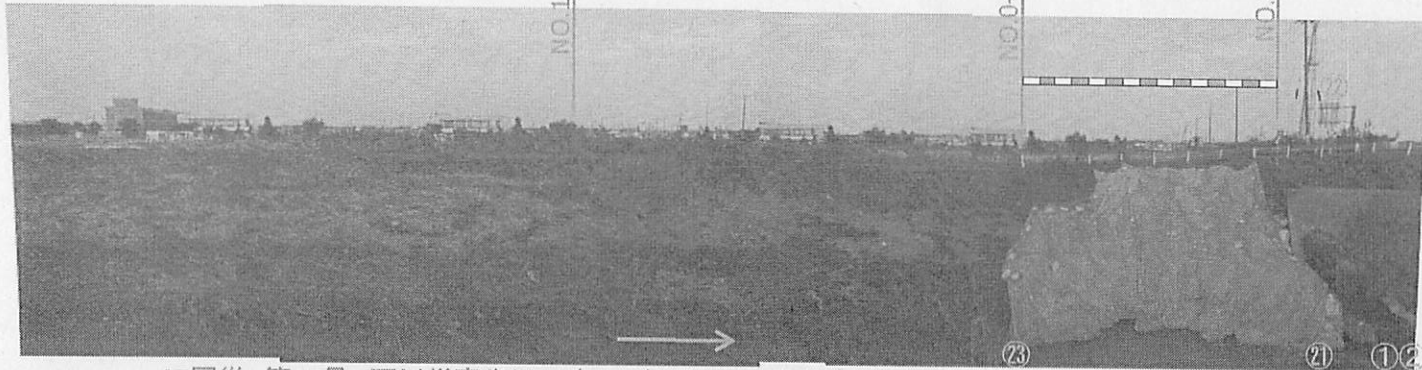
摺付区間 L=20.0m

L=15.0m

堤防法面崩

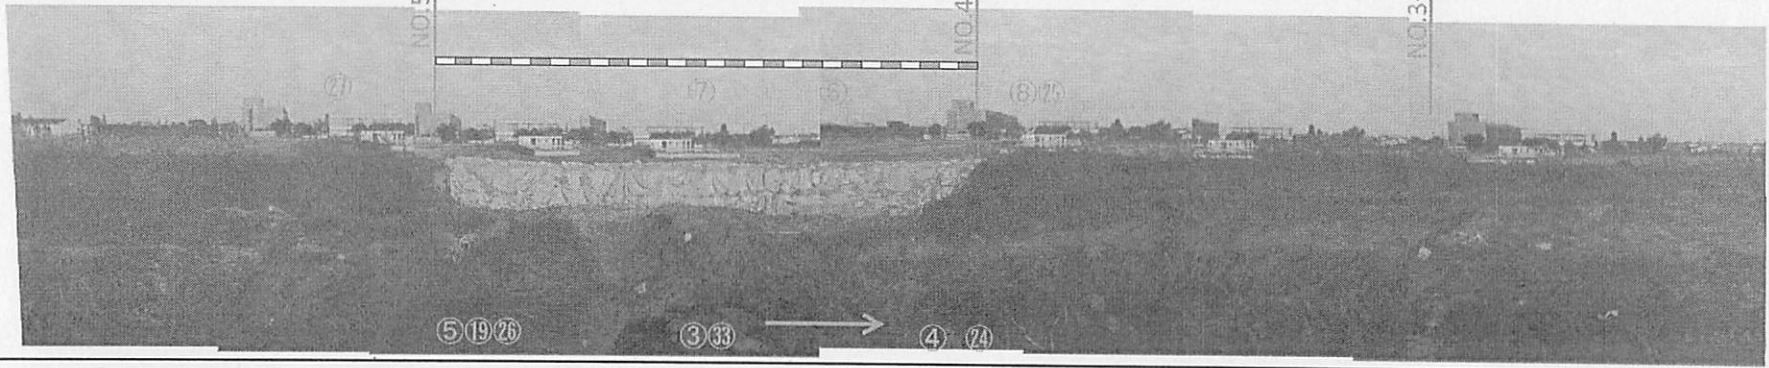
摺付区間 L=17.5m

L=28.0m

摺付区間 L=20.0m

堤防決壊①

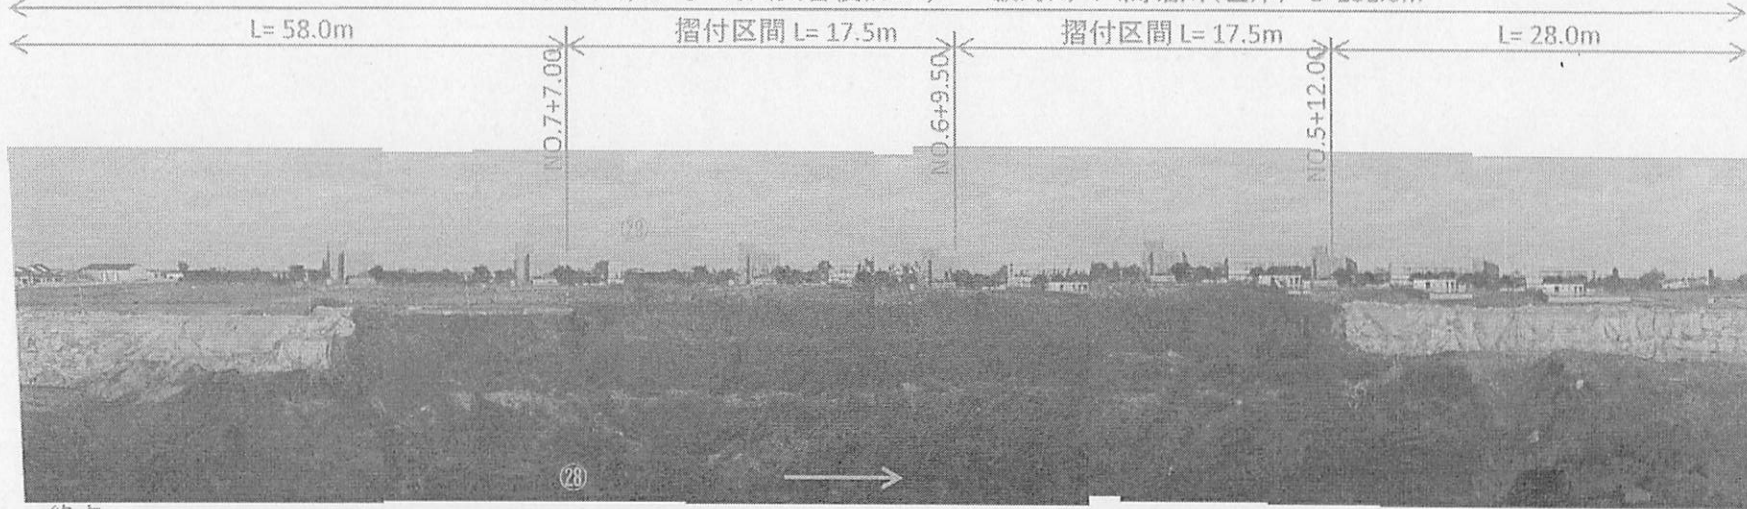
全景写真

堤防決壊・堤防法面崩れ

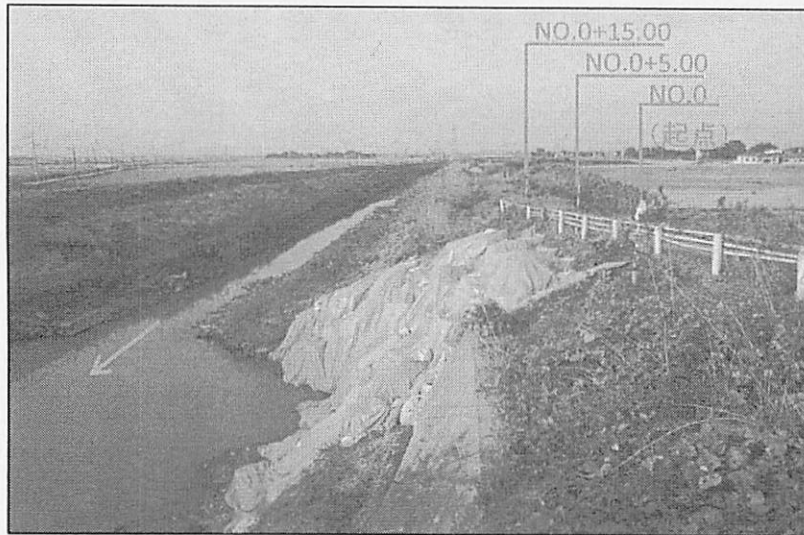
起点から望む(堤防法面崩れ)

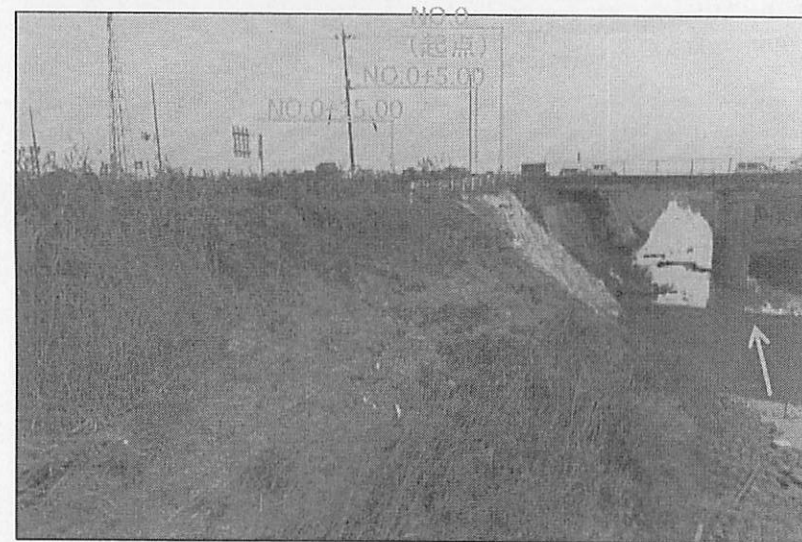
終点から望む(堤防法面崩れ)

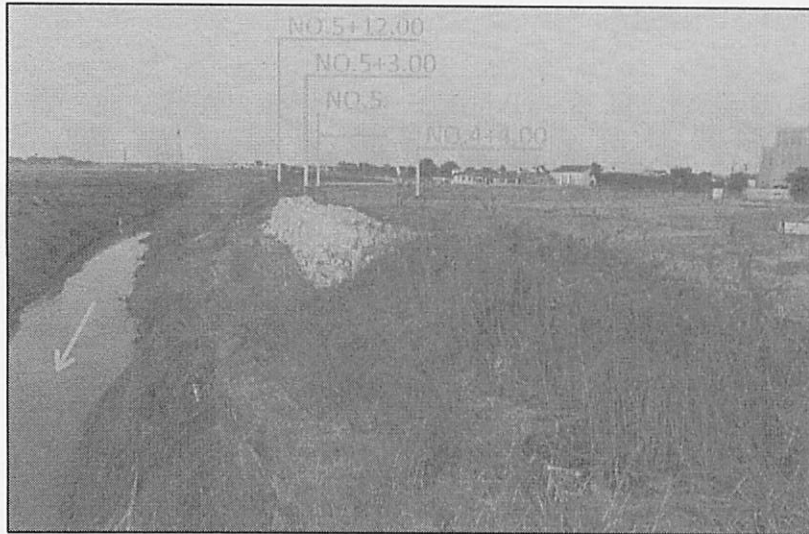
起点から望む(堤防決壊①)

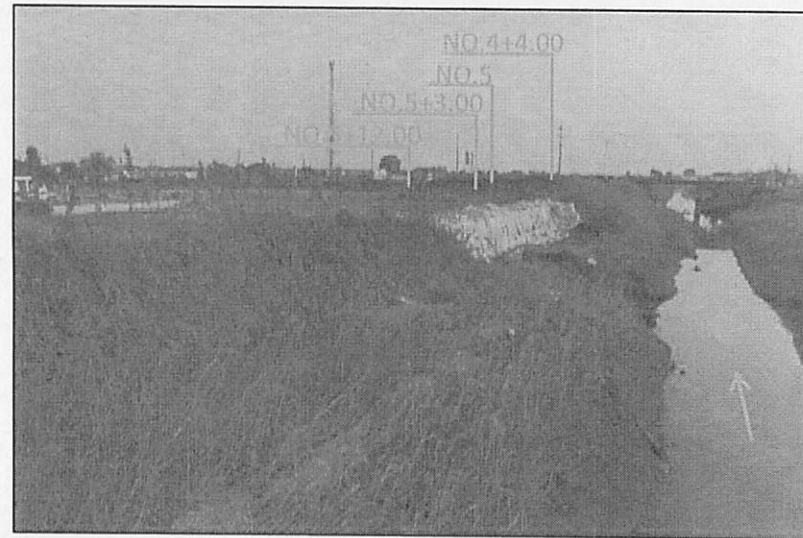
終点から望む(堤防決壊①)

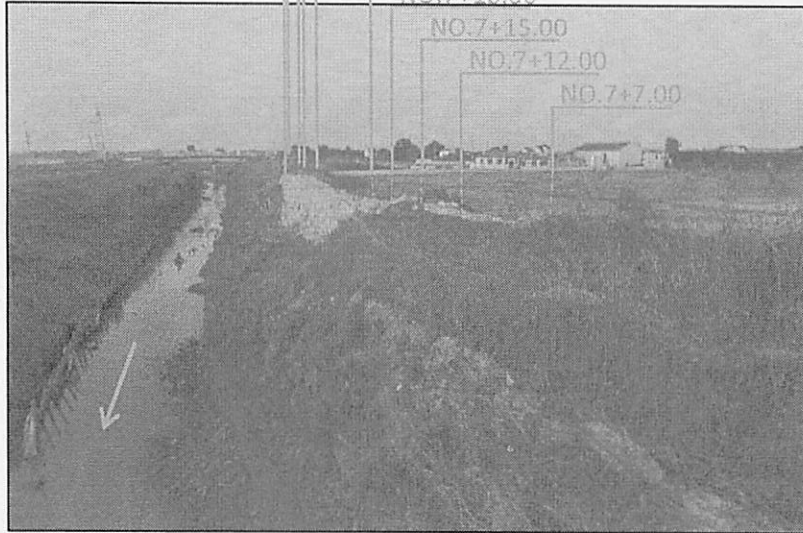
起点から望む  
(堤防決壊②)

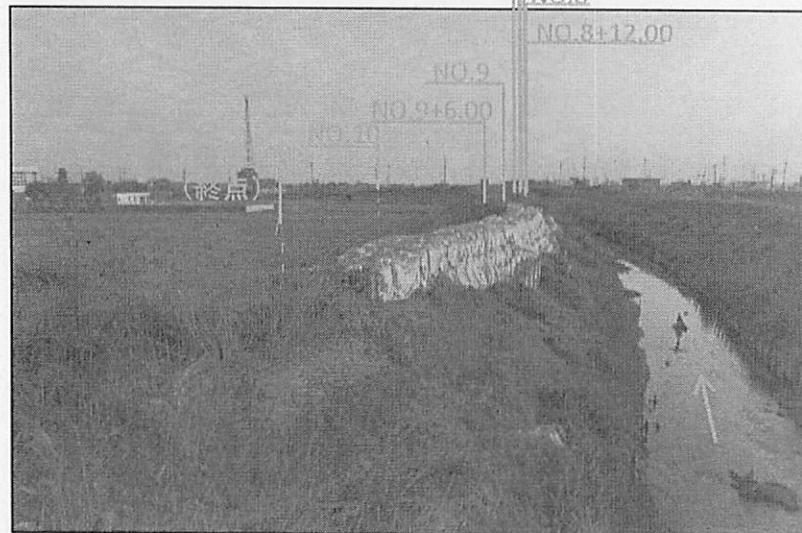
終点から望む  
(堤防決壊②)

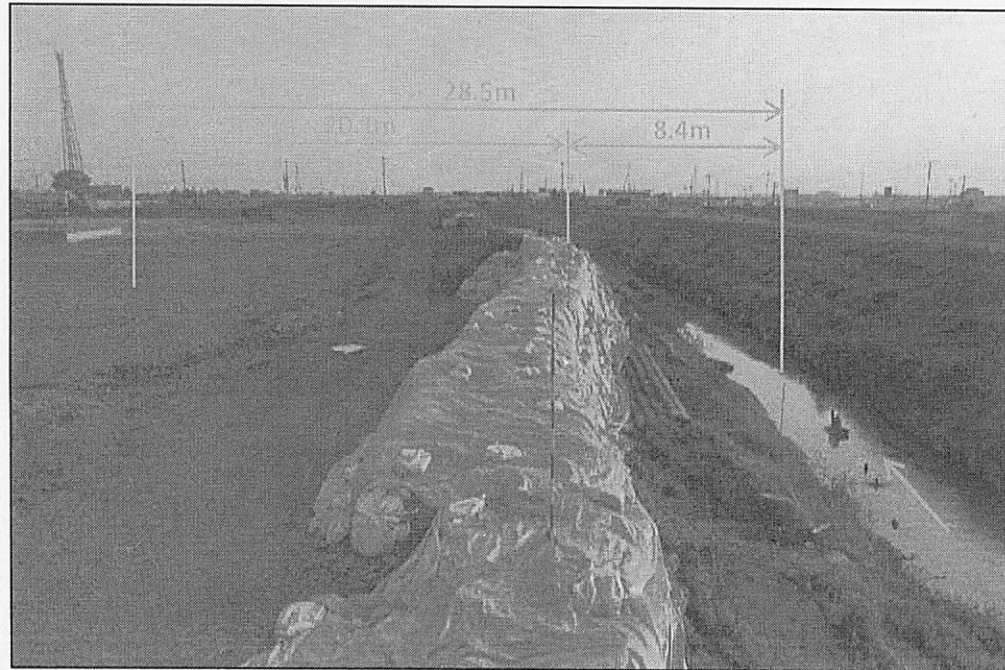
NO.9 横断写真

堤防決壊・堤防法面崩れ

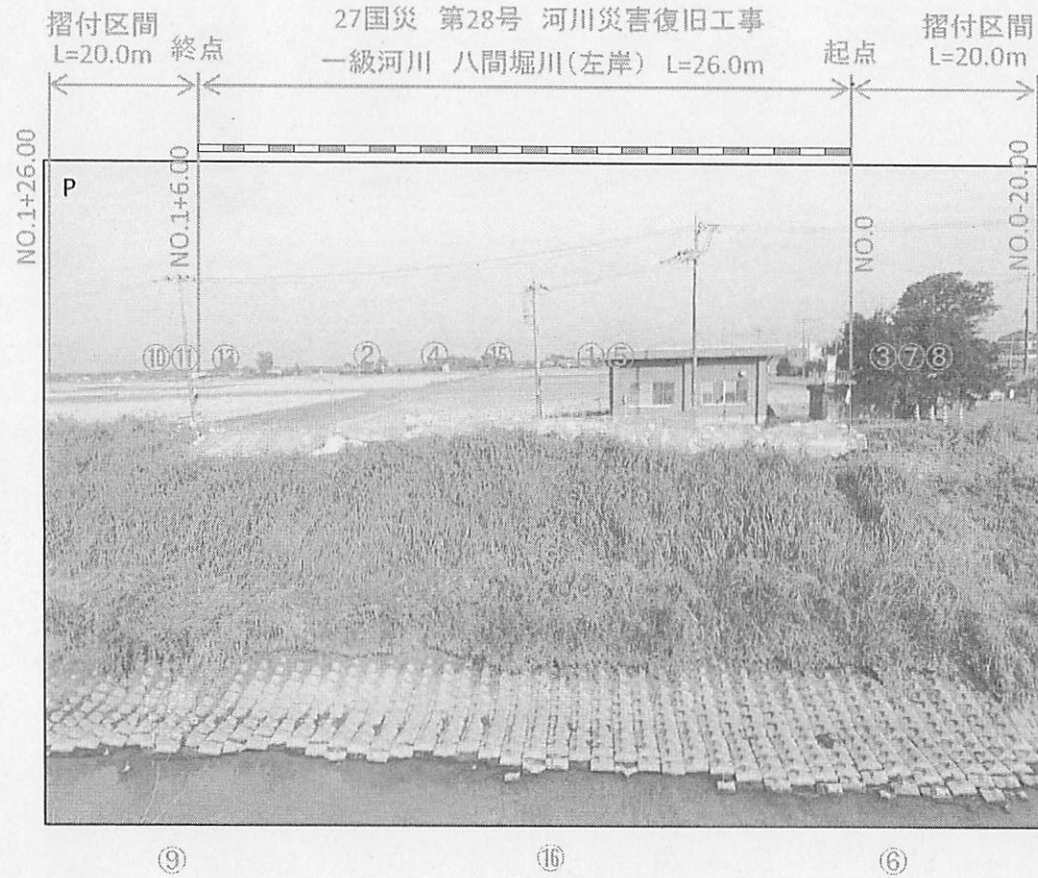
全景写真

堤防決壊・堤防法面崩れ

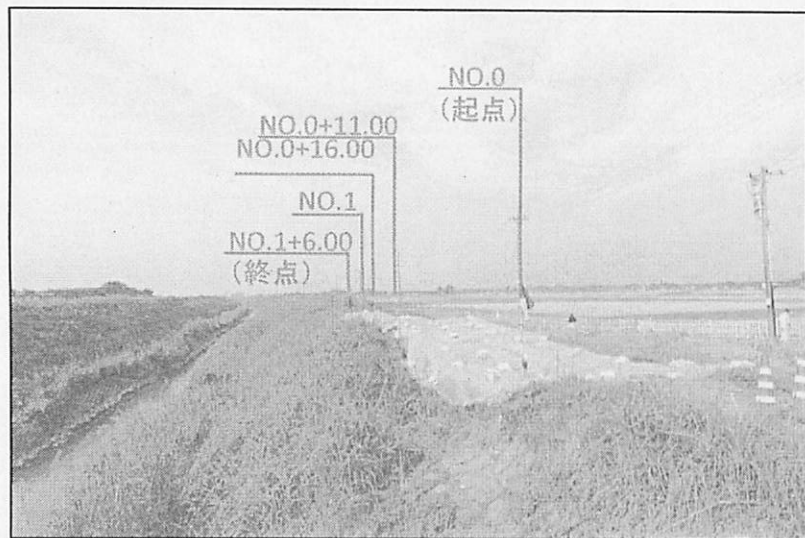
起点から望む

堤防決壊・堤防法面崩れ

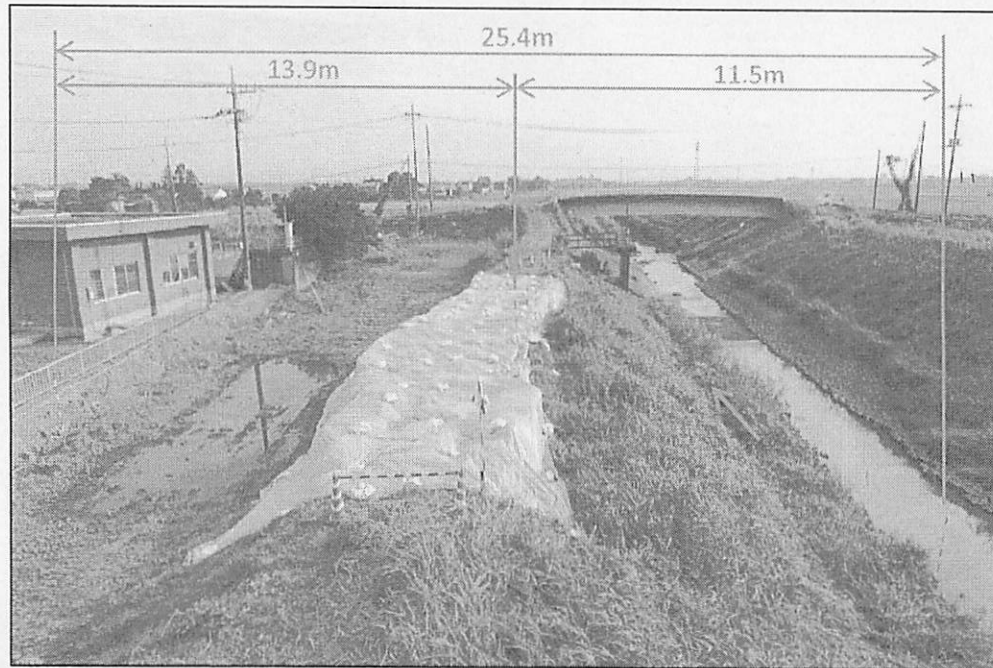
NO.1 横断写真

堤防決壊・堤防法面崩れ
