応急復旧箇所表

# 河川被災調査表 1 H27.9.12調査

河川名	八間堀川下流部左岸	対象番号	1	被災箇所	保喜田橋下流250m
-----	-----------	------	---	------	------------

被災内容	排水樋函管理橋橋座破損 L=1.5m
------	-----------------------

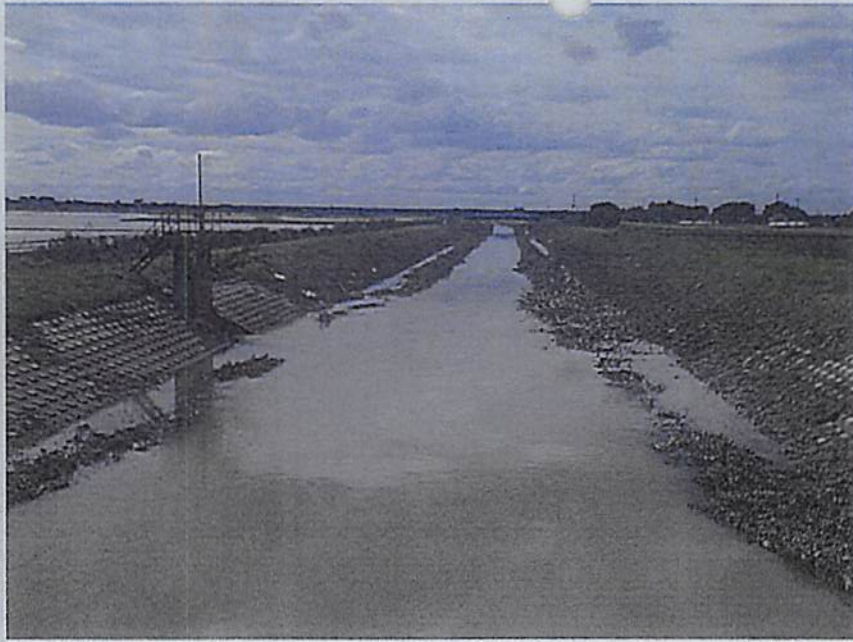
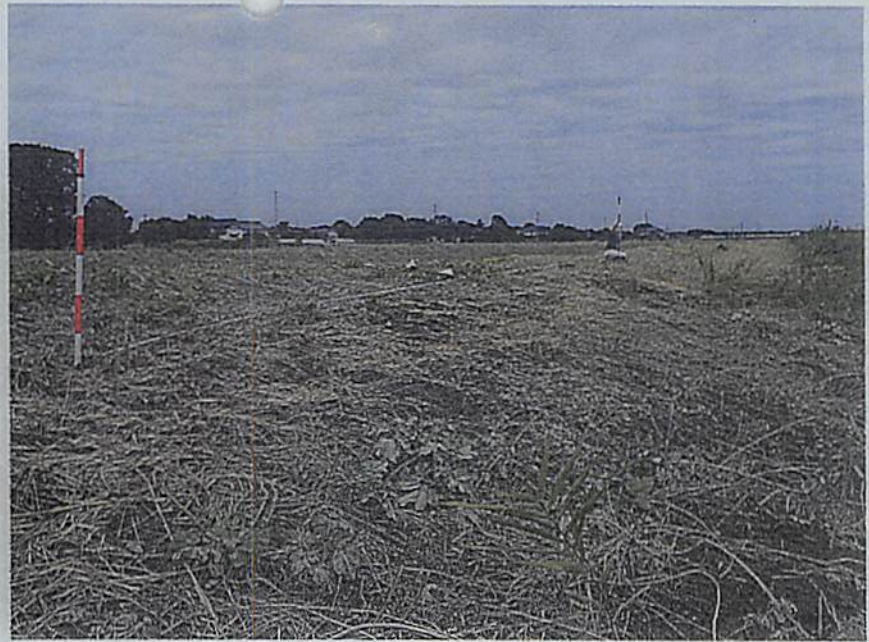
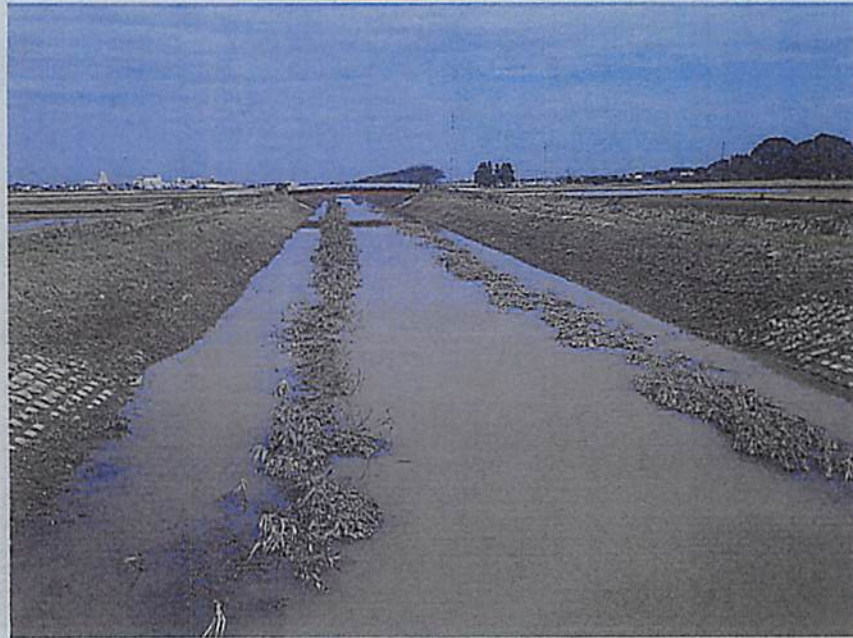
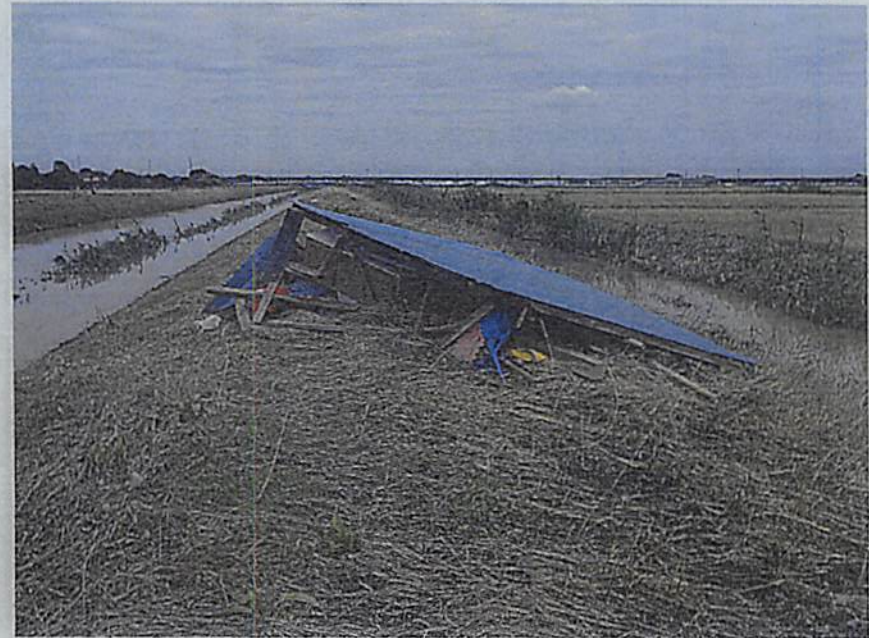
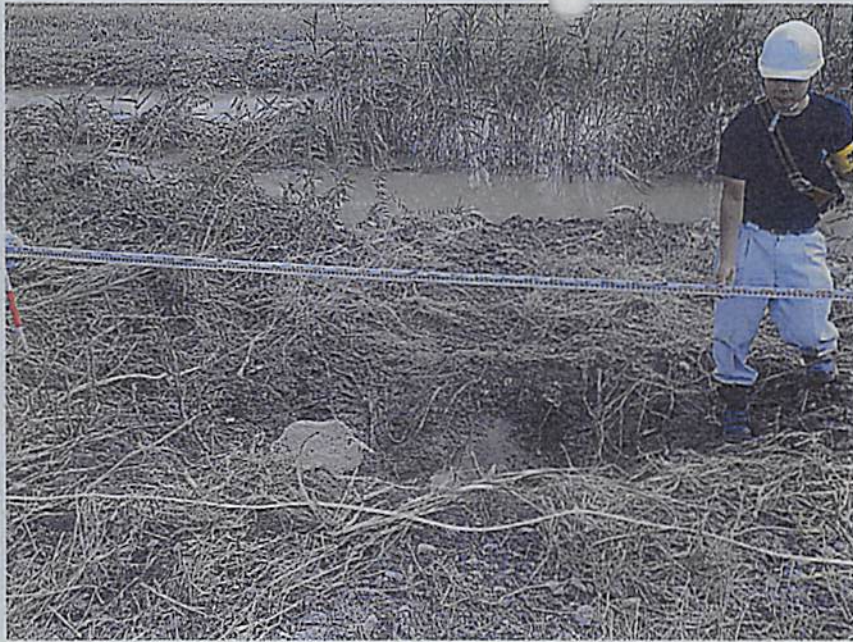
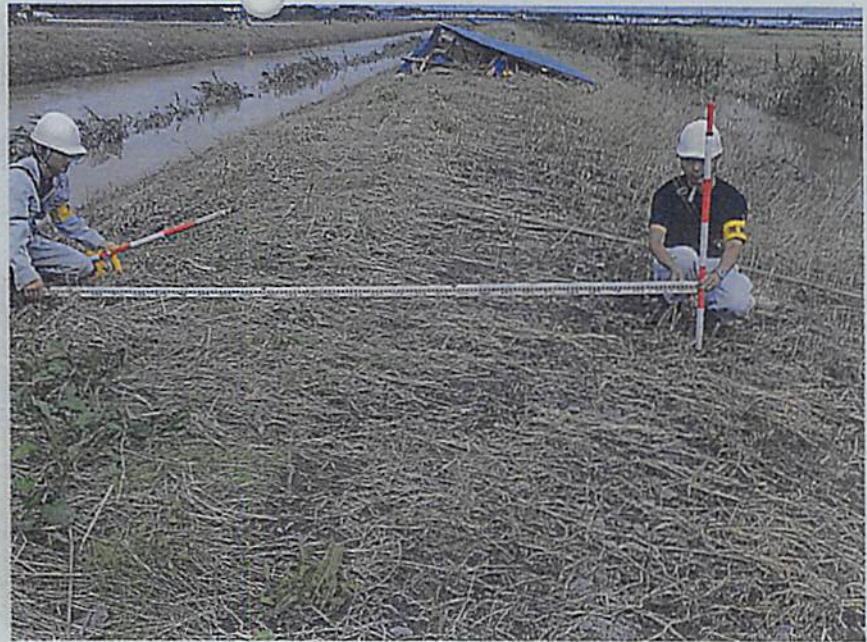
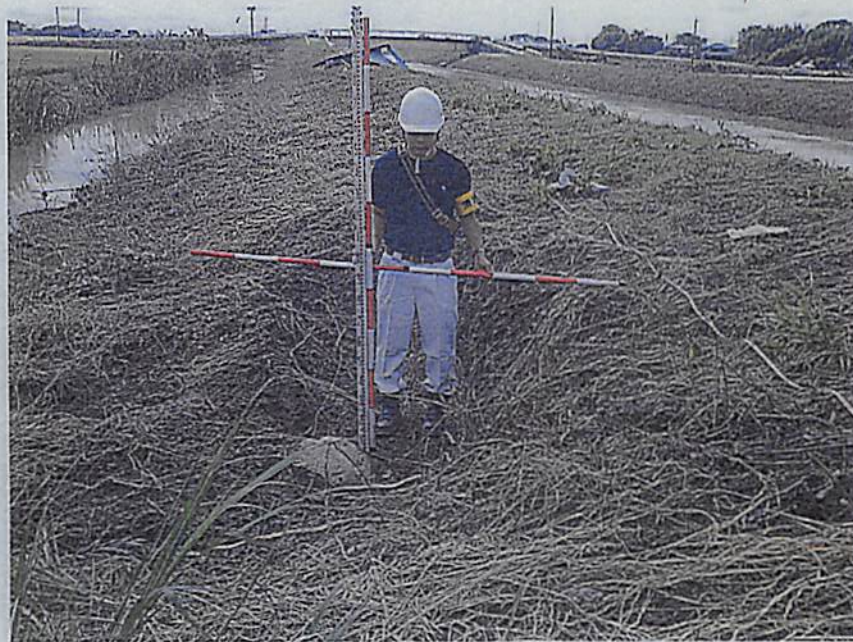
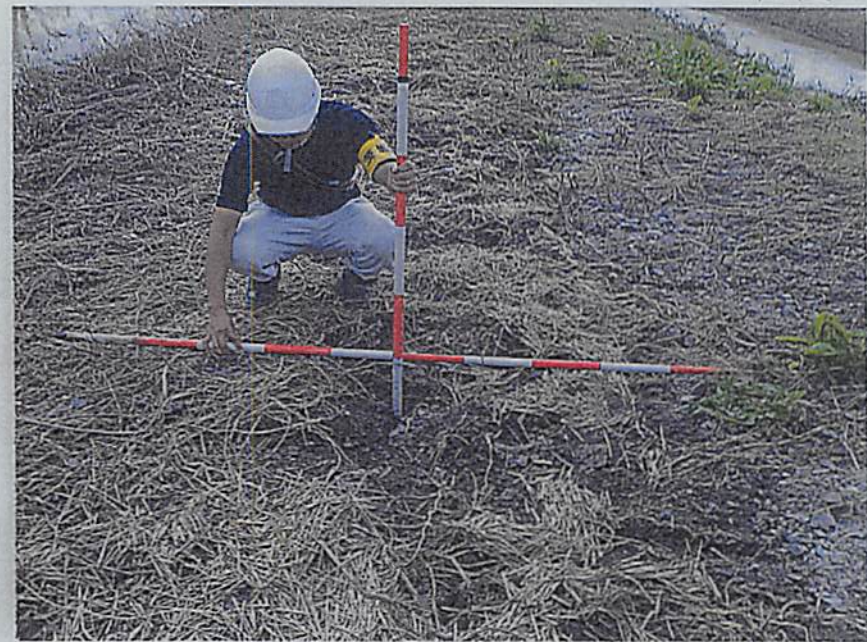
写真  
被災延長 No.1888  
引込沈下 No.1892  
かボツ深さ No.1889  
小陥没 No.1891  
かボツ長さ No.1890

被災延長 L=18m

河川名	八間堀川下流部左岸	対象番号	2	被災箇所	八間橋下流500m
被災内容	法面洗掘 2.0m×3.0m L=3.0m				
被災写真	写真番号	16 1886

・購入土盛土	45.0 m <sup>3</sup>	2,321	104,445
・張瓦護岸	40.1 m <sup>2</sup>	4,359	174,360
・敷鉄板	150 m	3,270	490,500
計		769,305	×1.7 = 1,307,818 (経費率)

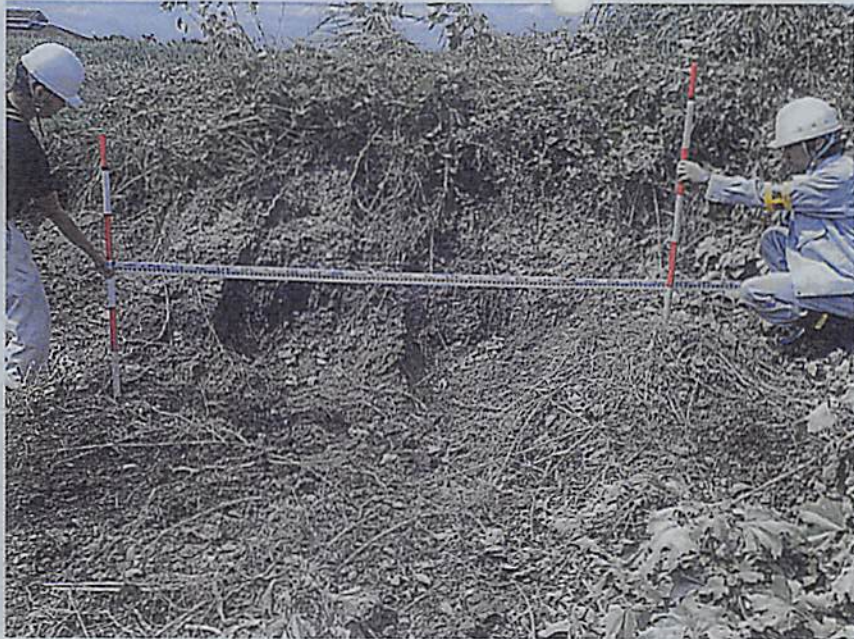
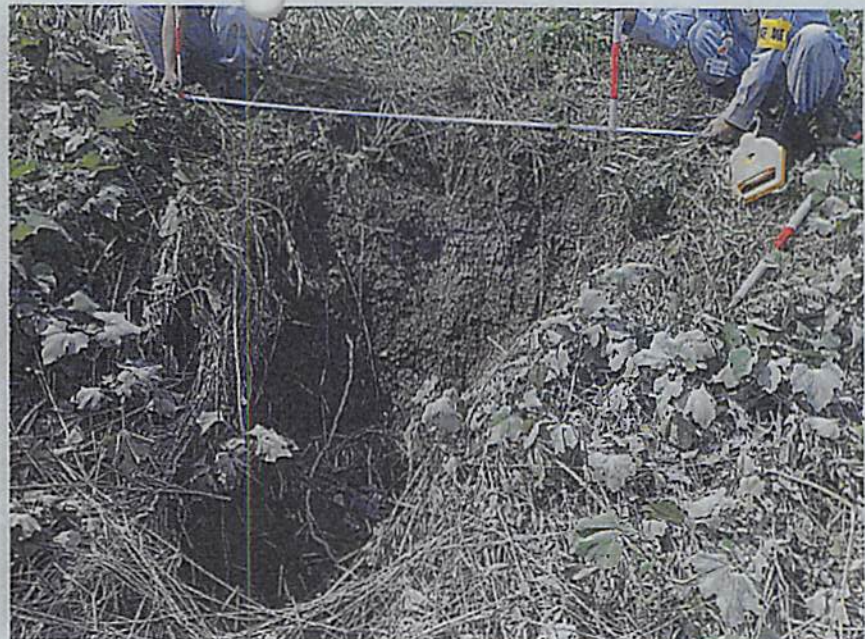
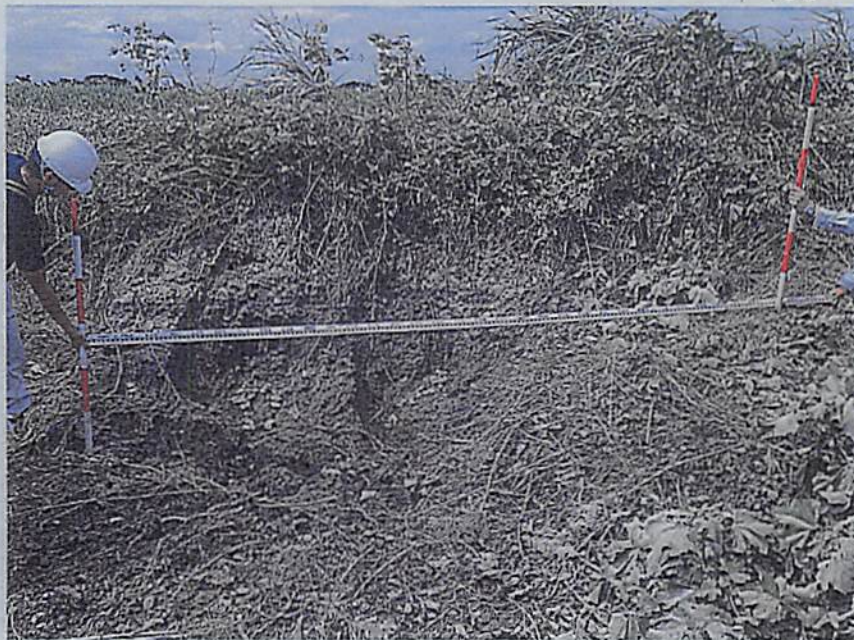
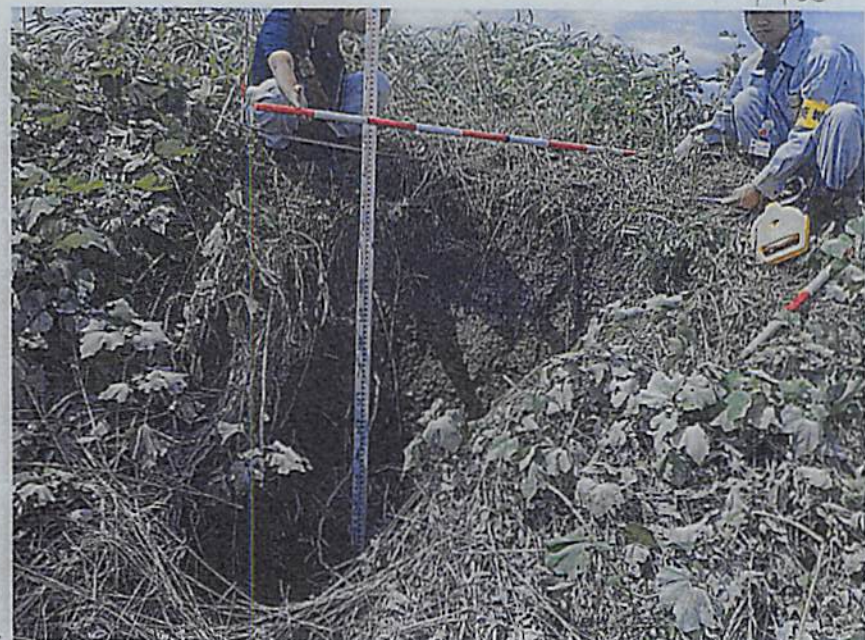
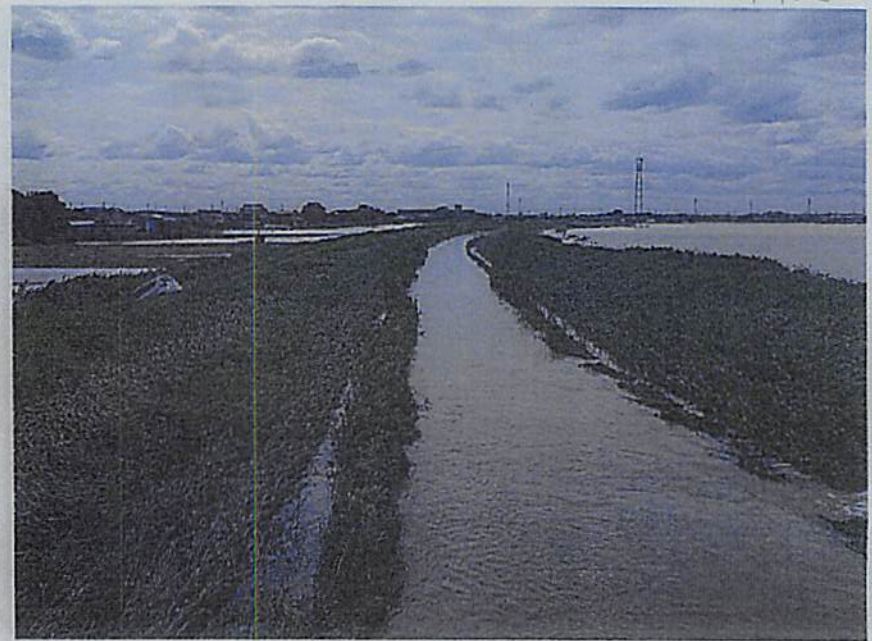
1907~1909

河川名	八間堀川下流部左岸	対象番号	3	被災箇所	上大橋上流200m
-----	-----------	------	---	------	-----------

被災内容	法面洗掘 1.5m×2.5m L=3.0m
------	--------------------------

盛土  $2.2 \times 3 \times 33 \times 1 = 2070$

洗堀  $1.5 \times 2.23 \times 3 \times 7359 = 7370$

工期費  $100 \times 2270 = 22700$

$390 \text{ 千円} \times 1.7 = 663 \text{ 千円}$   
(経費率)

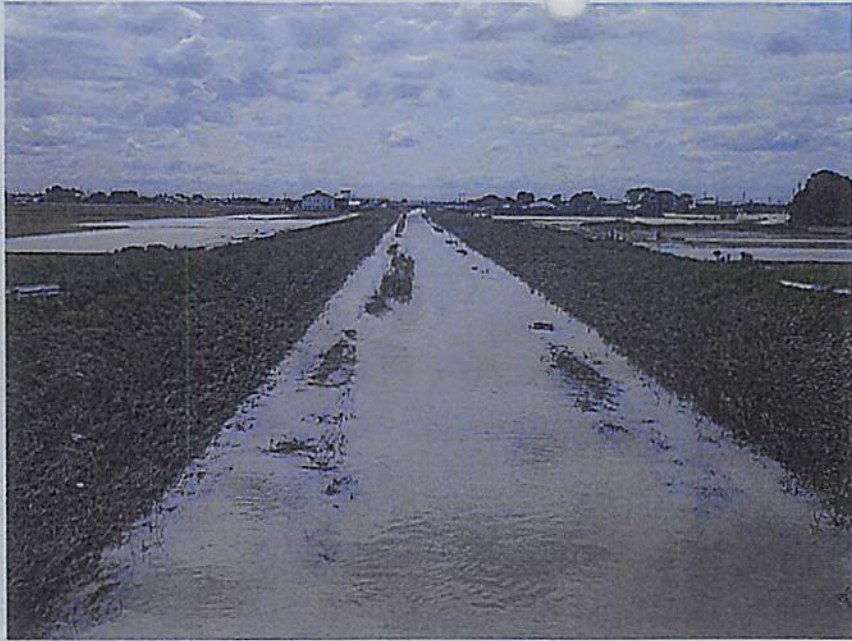
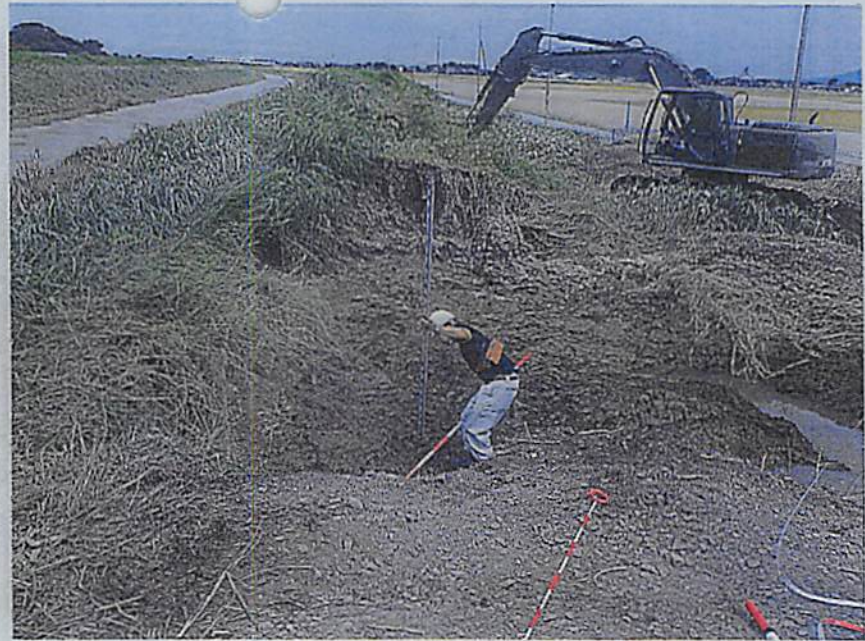
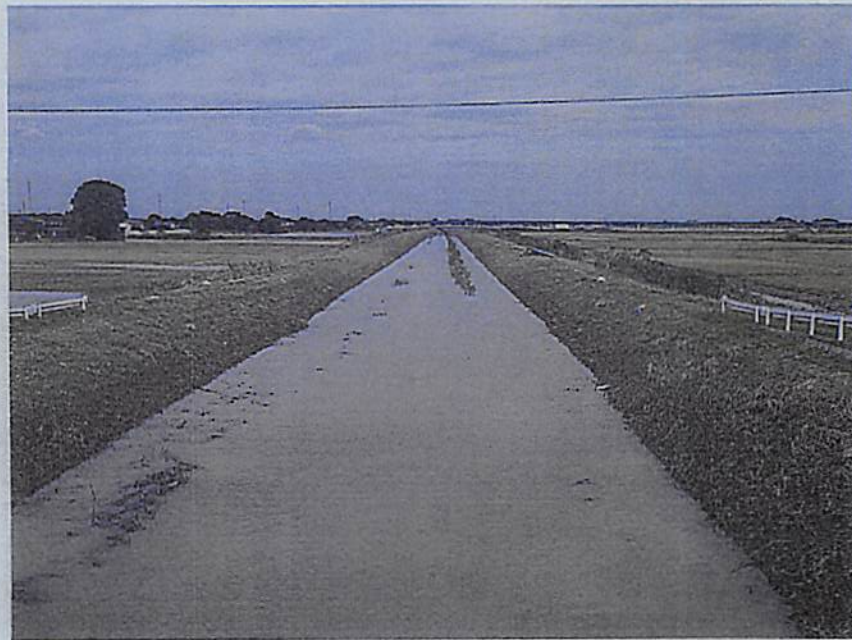
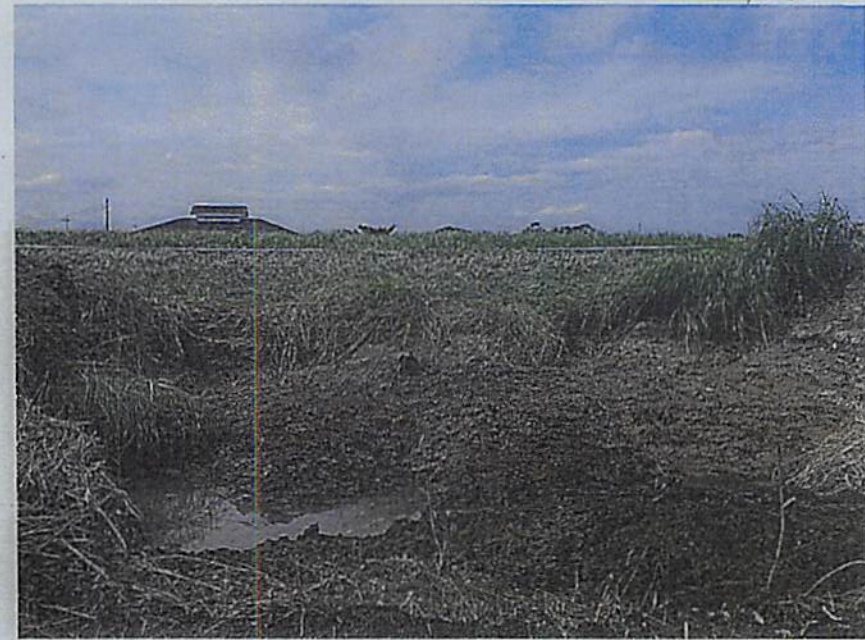
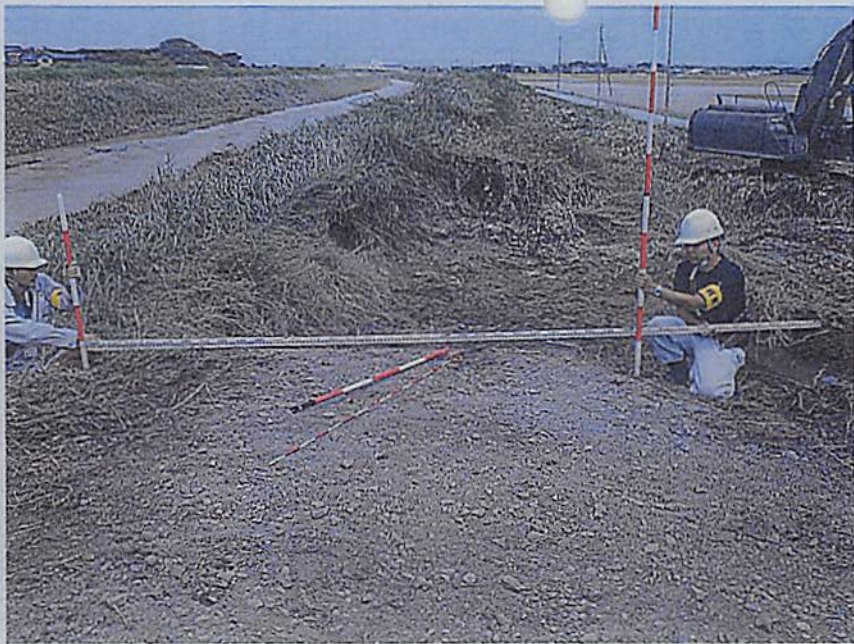
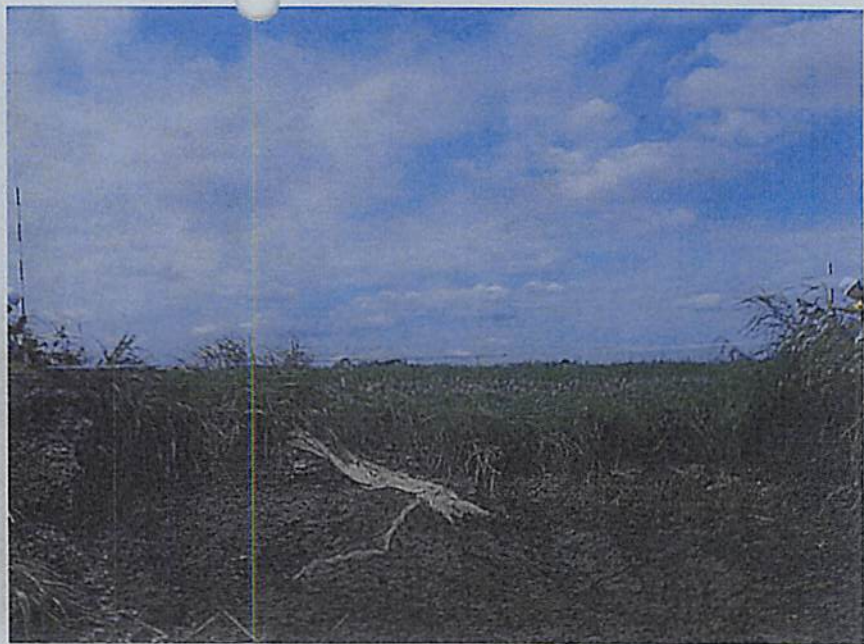
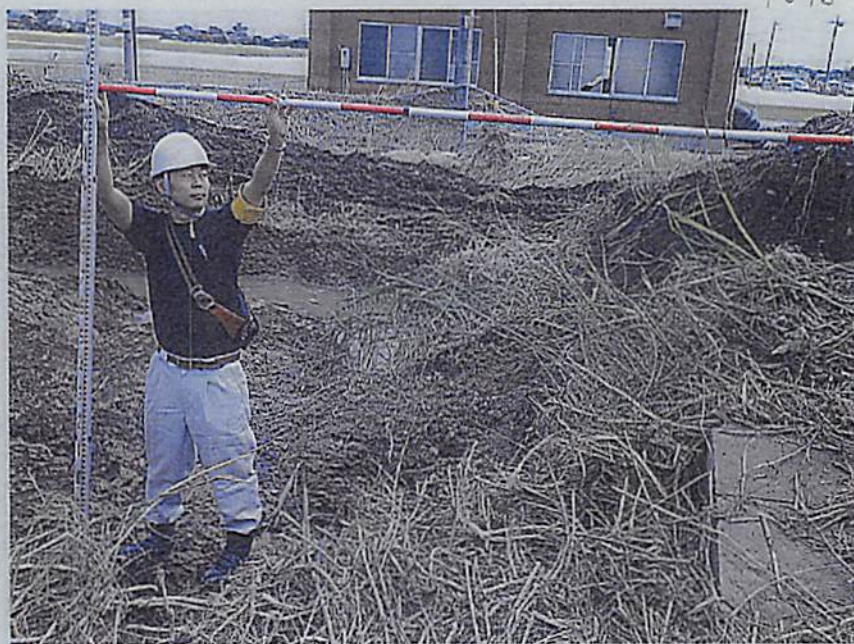
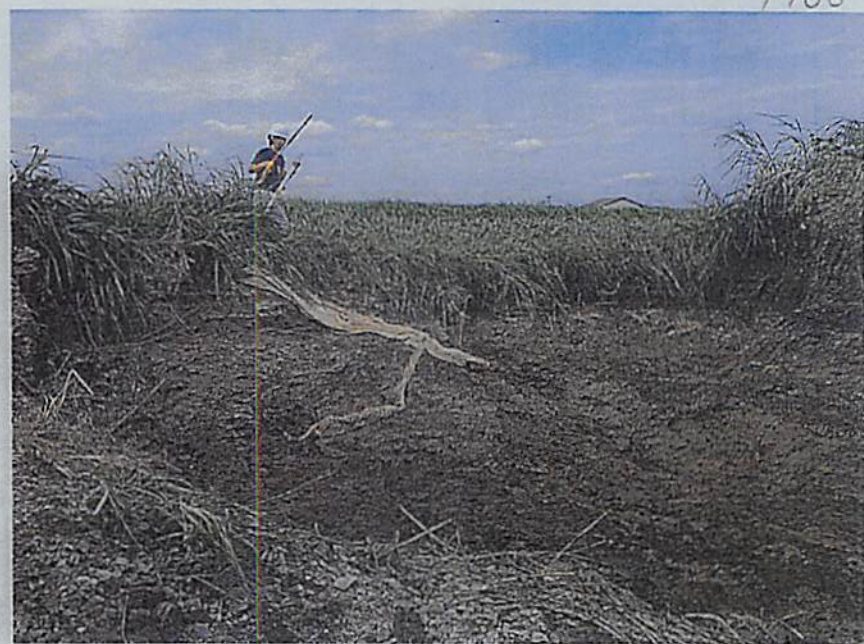
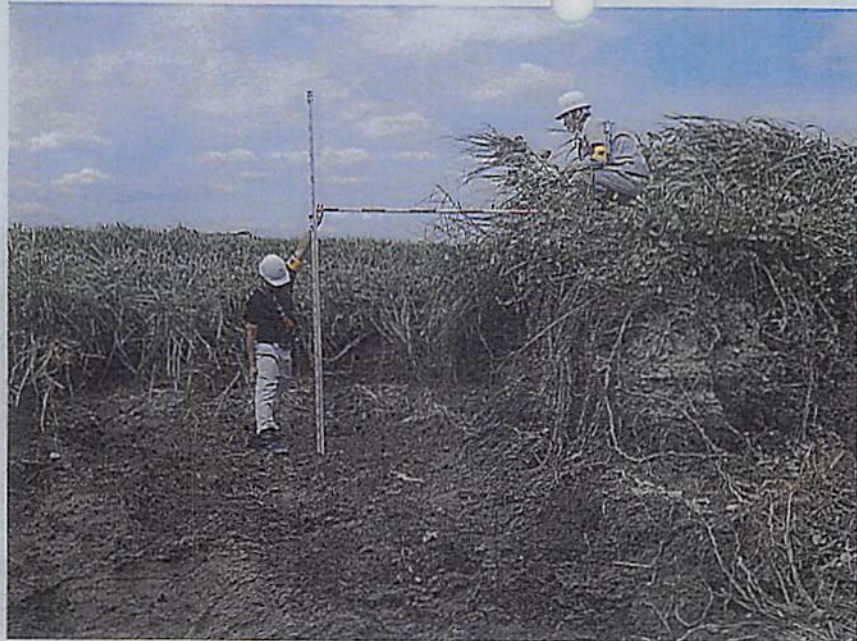
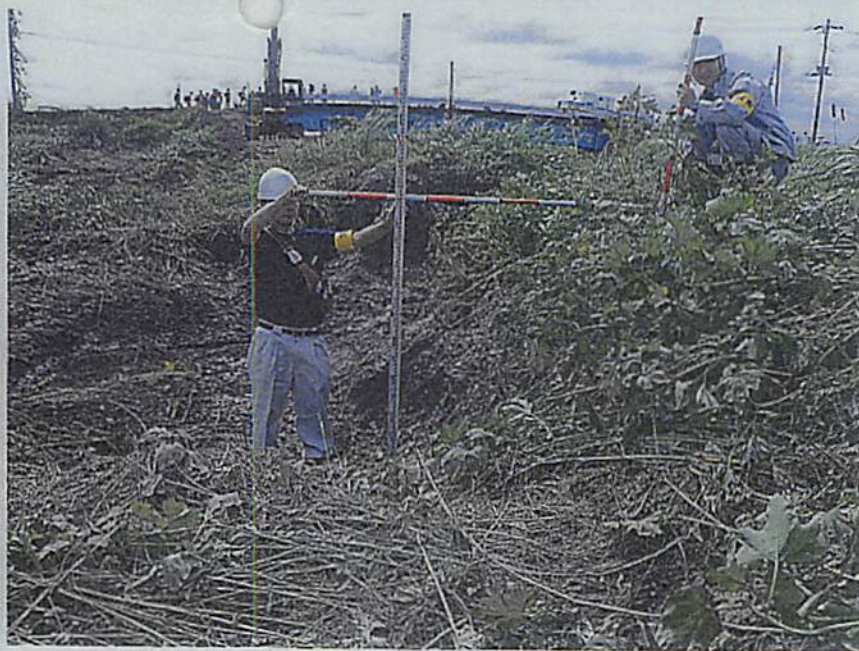
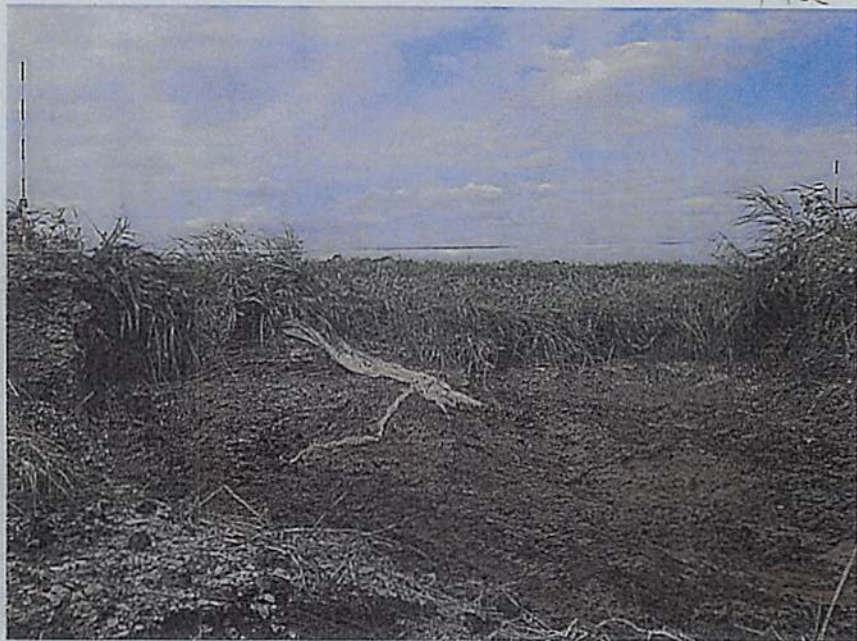
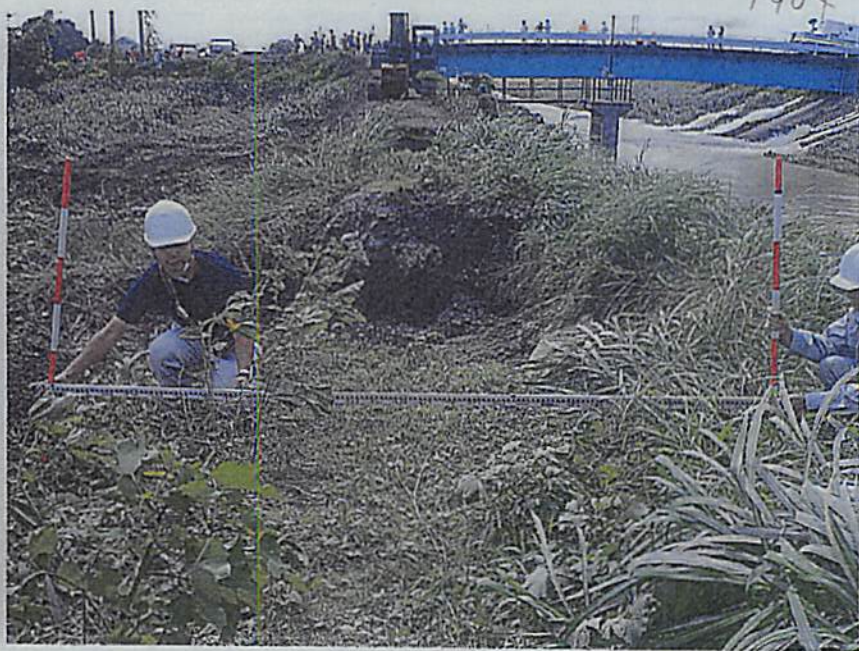
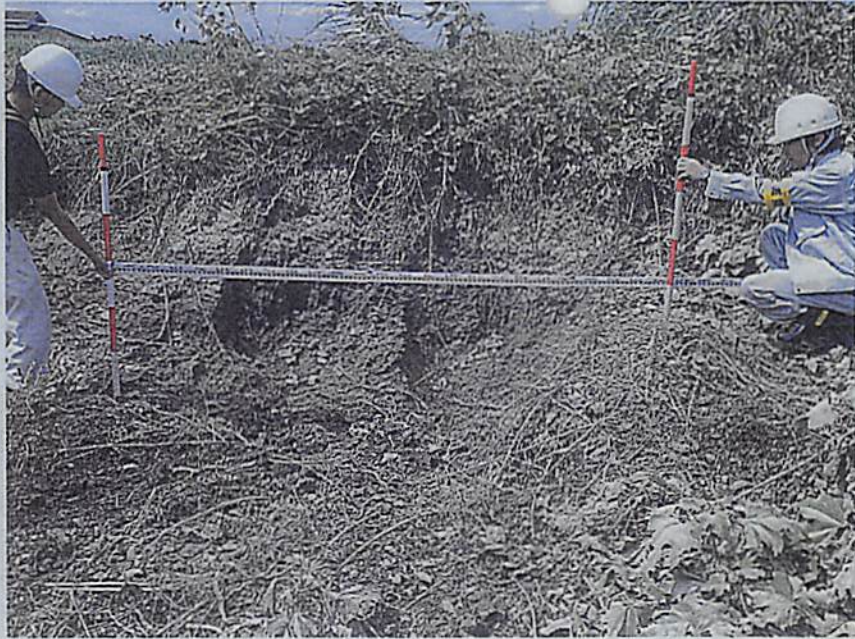
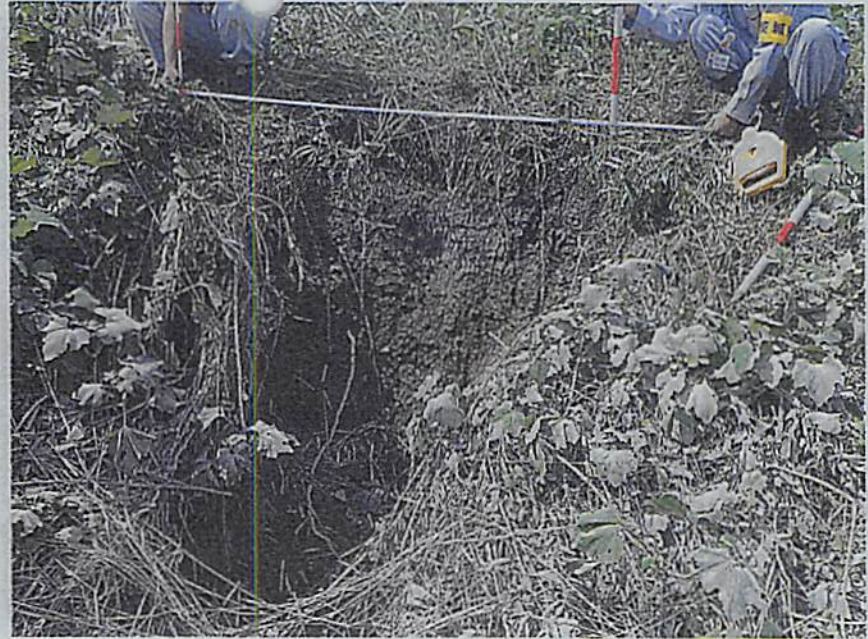
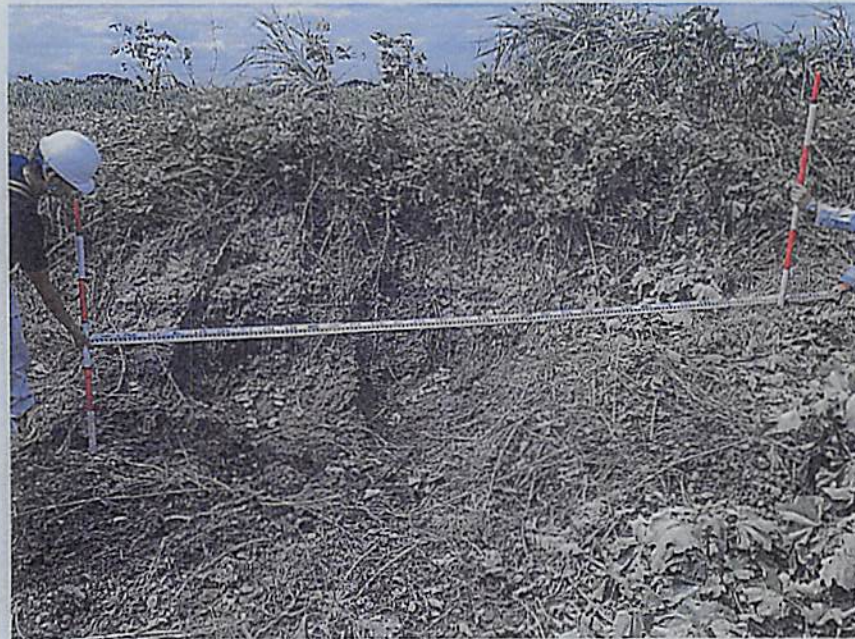
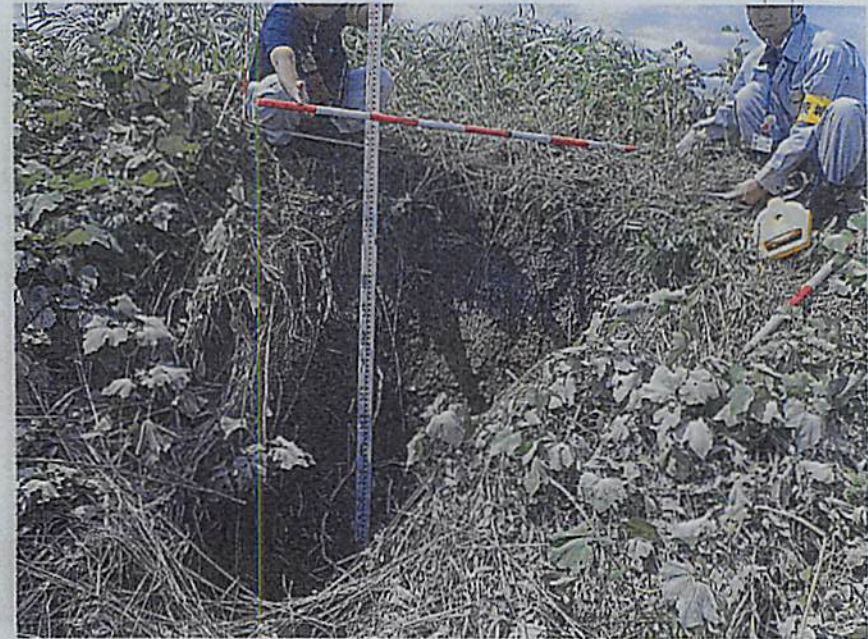
4-1 1895~1898  
4-2 1899~1906

河川名	八間堀川下流部左岸	対象番号	4	被災箇所	上大橋上流150m~100m
-----	-----------	------	---	------	----------------

被災内容	堤防洗掘 2.0m×4.0m L=10.0m+L=15.0m
------	-----------------------------------

4-1 盛土  $V = 16.3 \times 10m = 163m^3$   
 築込  $9.9 \times 10 \times 2 = 98m^2$

4-2 盛土  $V = 17.4 \times 12m = 208m^3$   
 築込  $5.1 \times 12 \times 2 = 122m^2$

盛土  $(163 + 208) \times 3321 = 861 \text{千円}$   
 築込  $(98 + 122) \times 4,359 = 958 \text{千円}$   
 不整地整地(左型土)  $(10 + 12) \times 3 \times 4640 = 117 \text{千円}$   
 待布掛  $182 \text{千円}$   
 工費  $80 \times 3,270 = 261 \text{千円}$

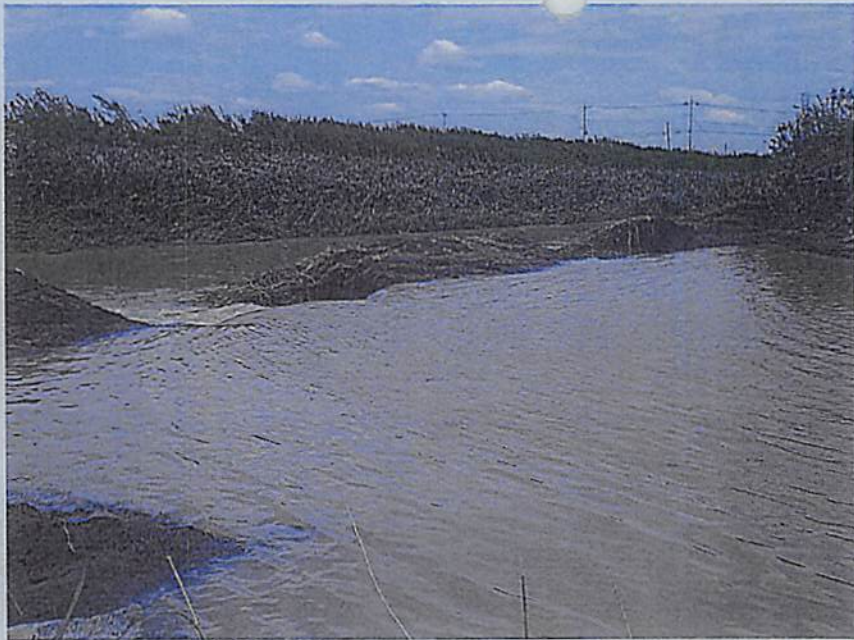
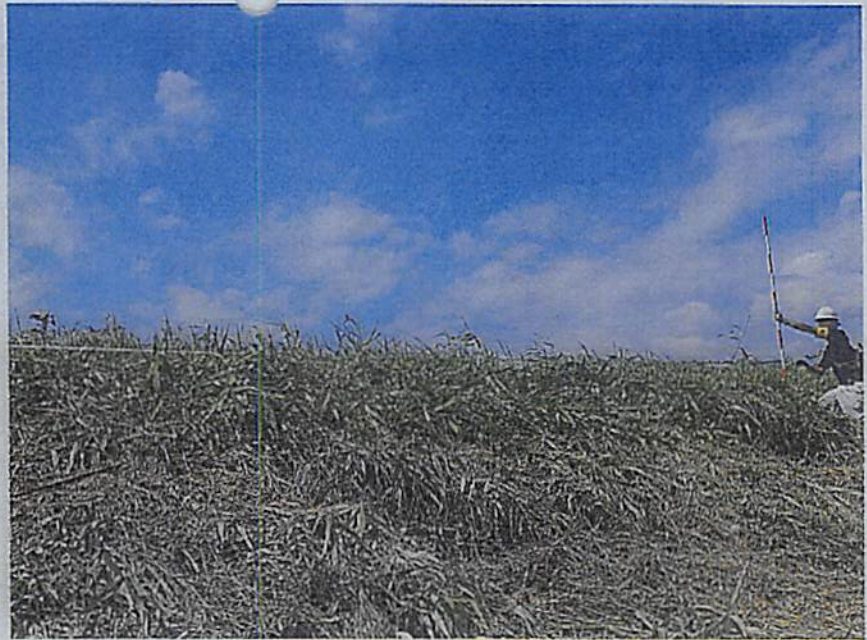
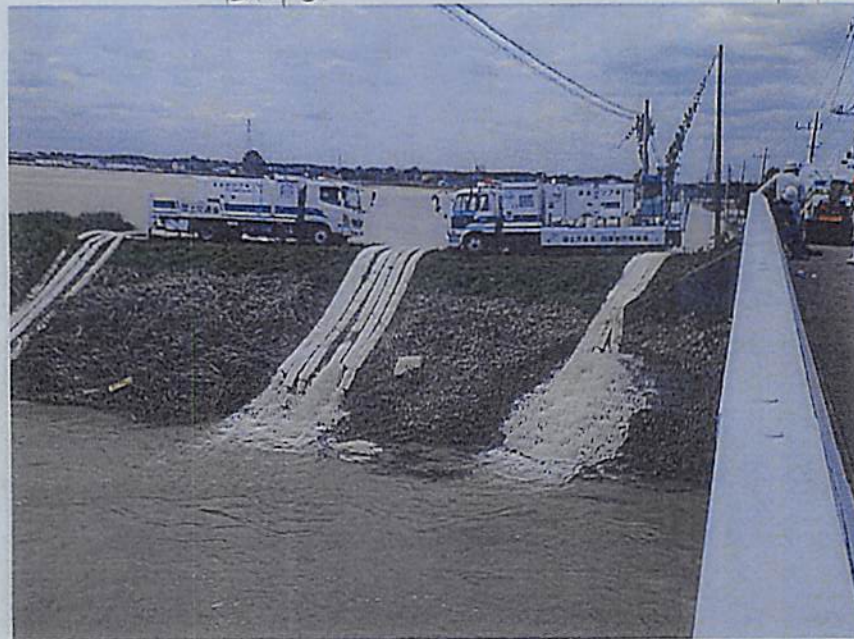
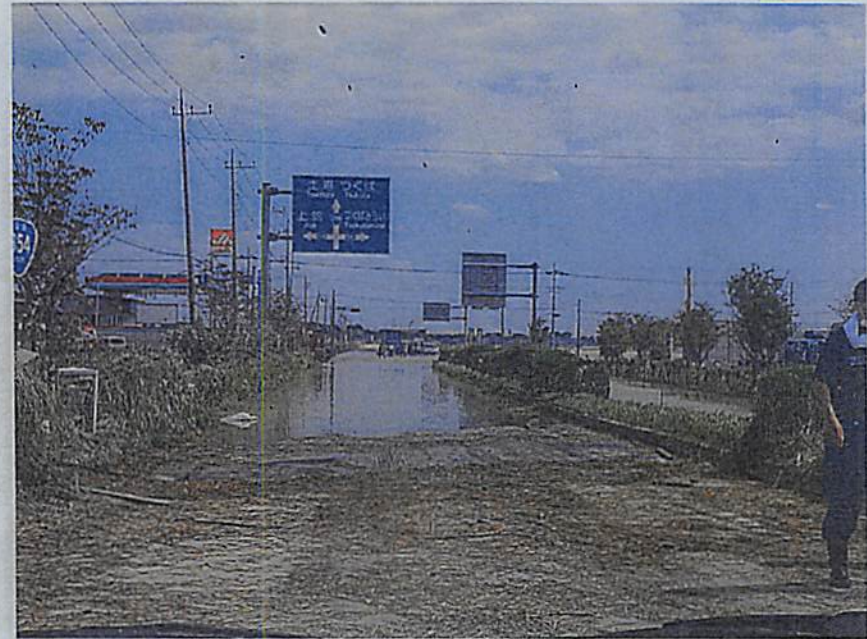
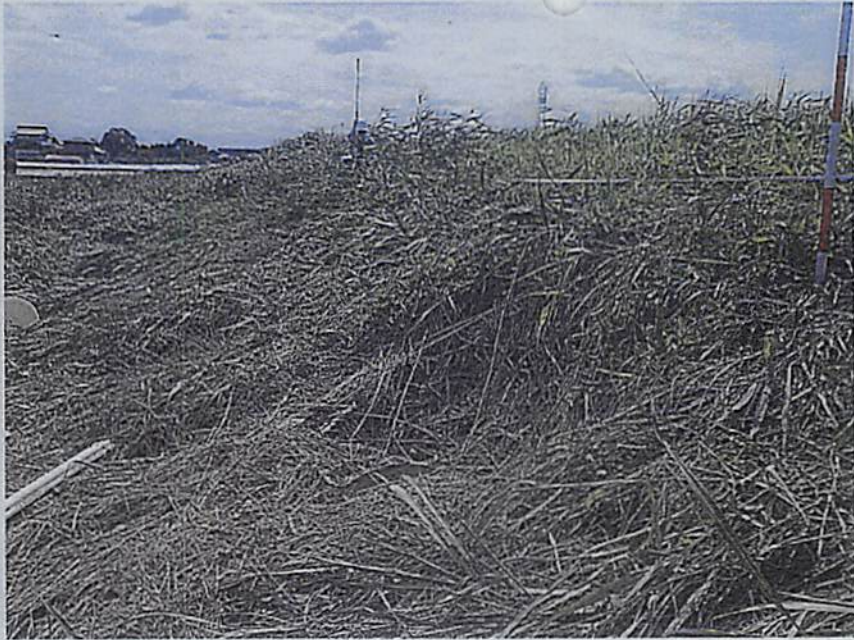
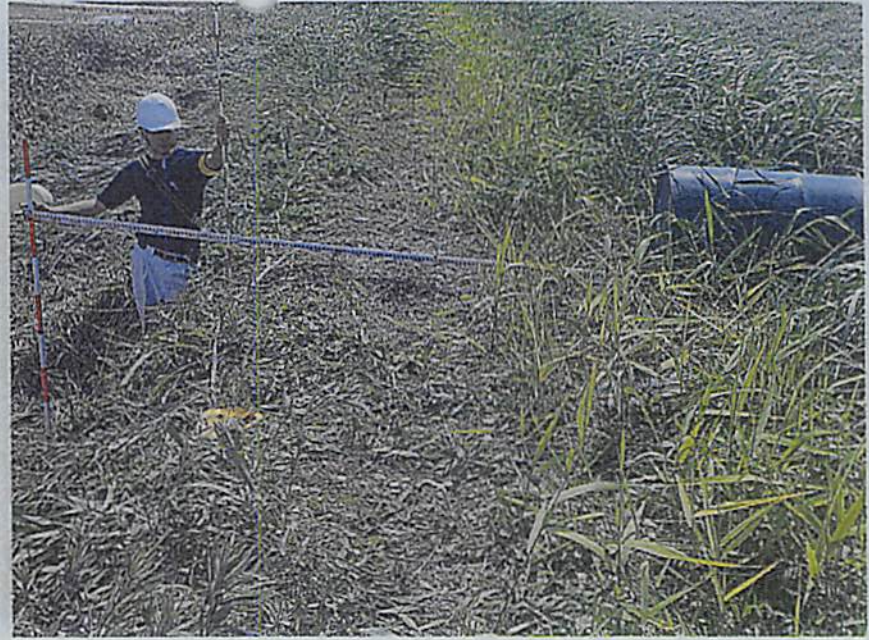
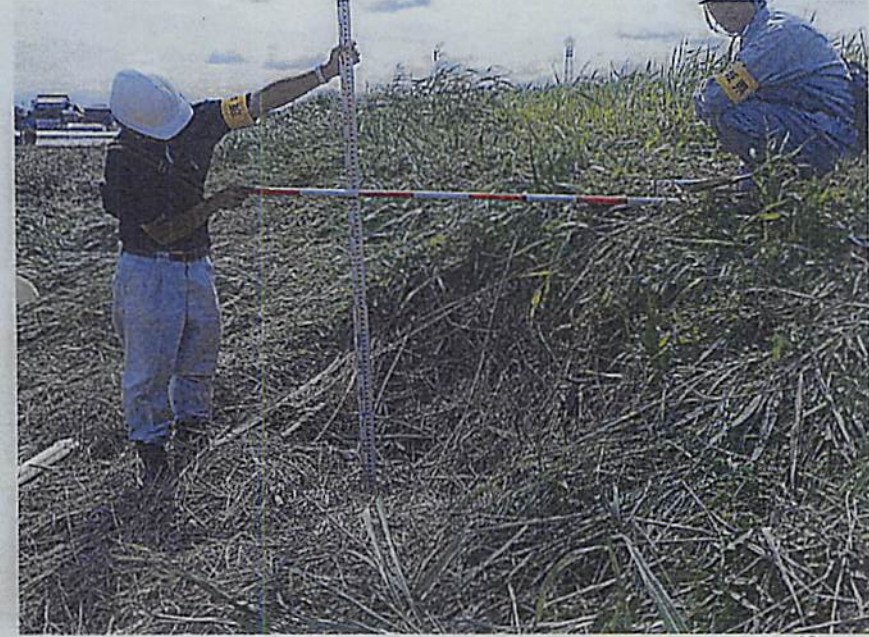
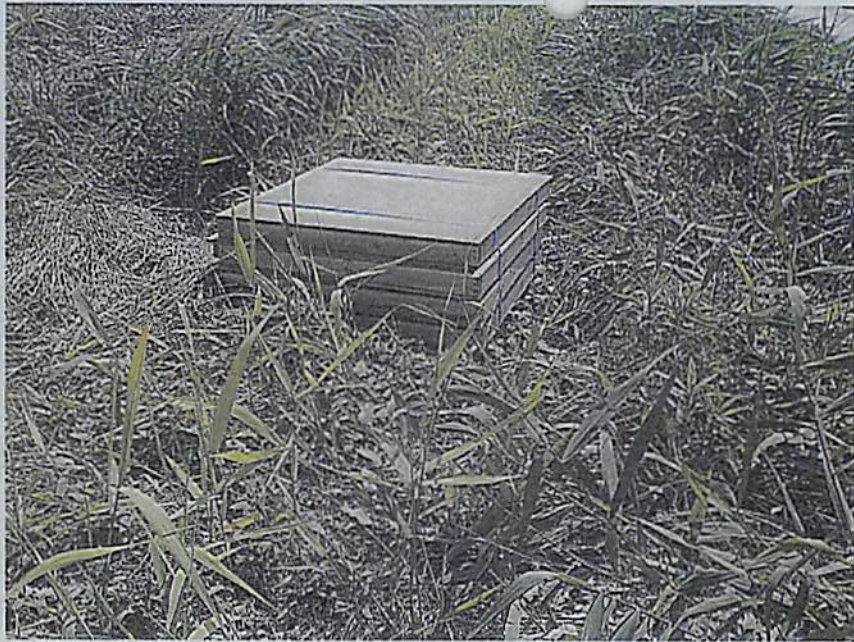
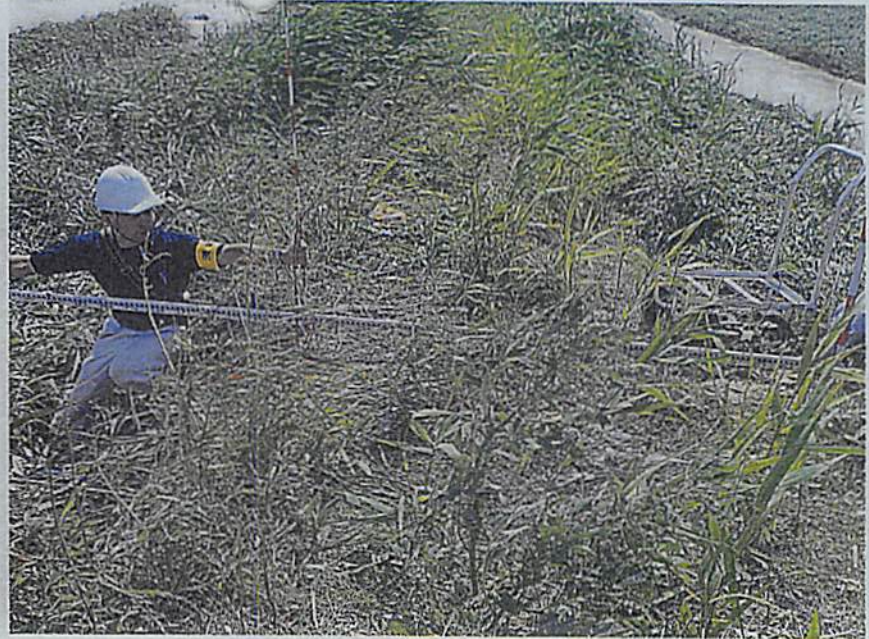
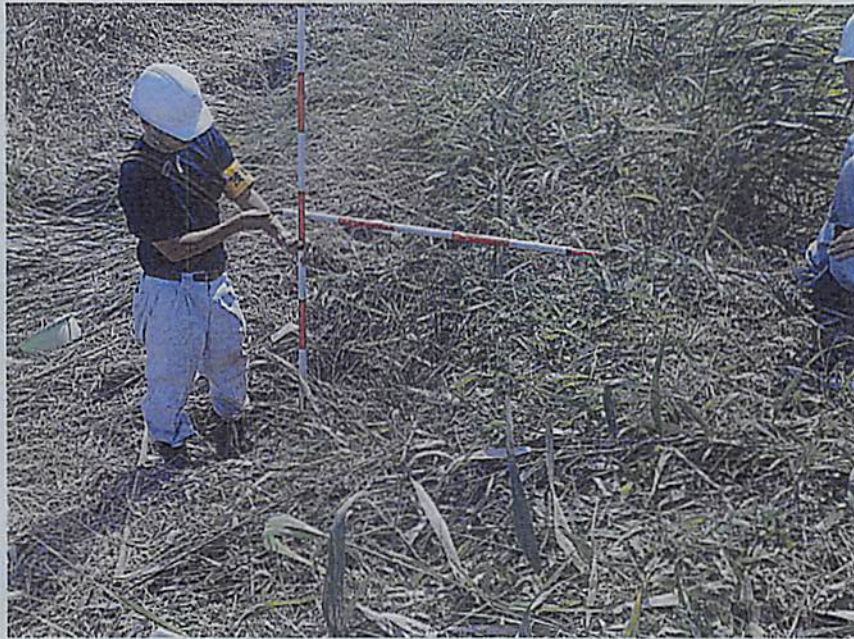
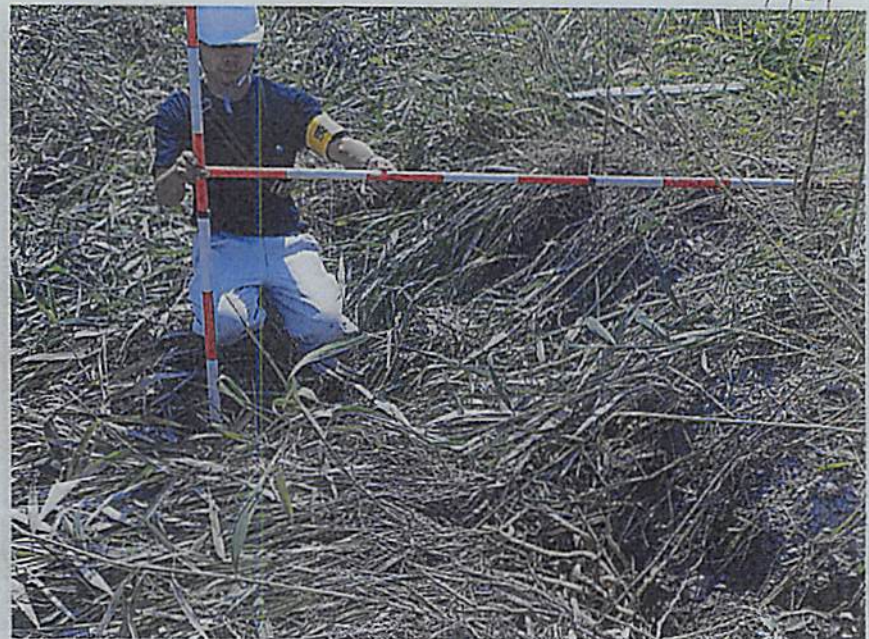
写真  
 S-1 1916~1921  
 S-2 1923~1925

L=12m  
 A=1.5m<sup>2</sup>  
 法長=3.3m  
 L=23m  
 A=2m<sup>2</sup>  
 法長=2.4m

河川名	八間堀川下流部左岸	対象番号	5	被災箇所	上大橋下流400m 100m
被災内容	法面洗掘 1.5m×2.5m L=11.0m

盛土  $(1.5 \times 12 + 2 \times 23) \times 332.1 = 149 \text{ 千円}$   
 洗掘費  $(3.3 \times 12 + 2.4 \times 23) \times 4359 = 413 \text{ 千円}$   
 敷設費  $185 \times 3270 = 604 \text{ 千円}$

$11664 \text{ 千円} \times 1.7 = 1982 \text{ (千円)}$
