応急復旧箇所表

# 河川被災調査表 1 H27.9.12調査

河川名	八間堀川下流部左岸	対象番号	1	被災箇所	保喜田橋下流250m
-----	-----------	------	---	------	------------

被災内容	排水樋函管理橋橋座破損 L=1.5m
------	-----------------------

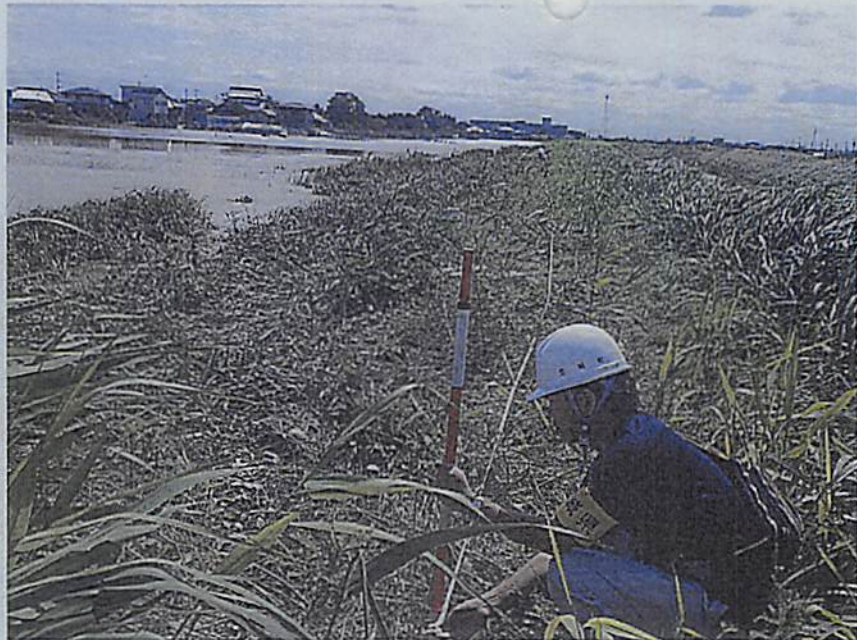
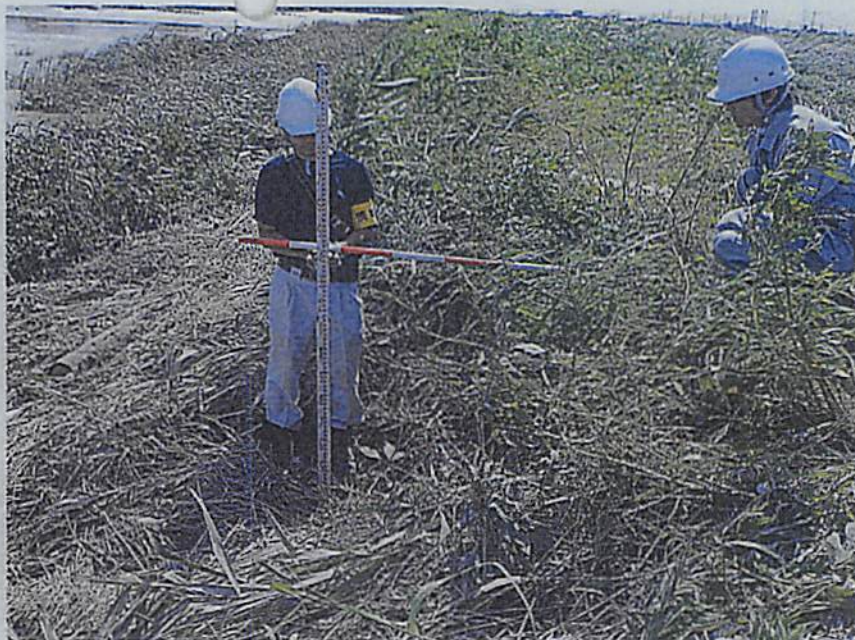
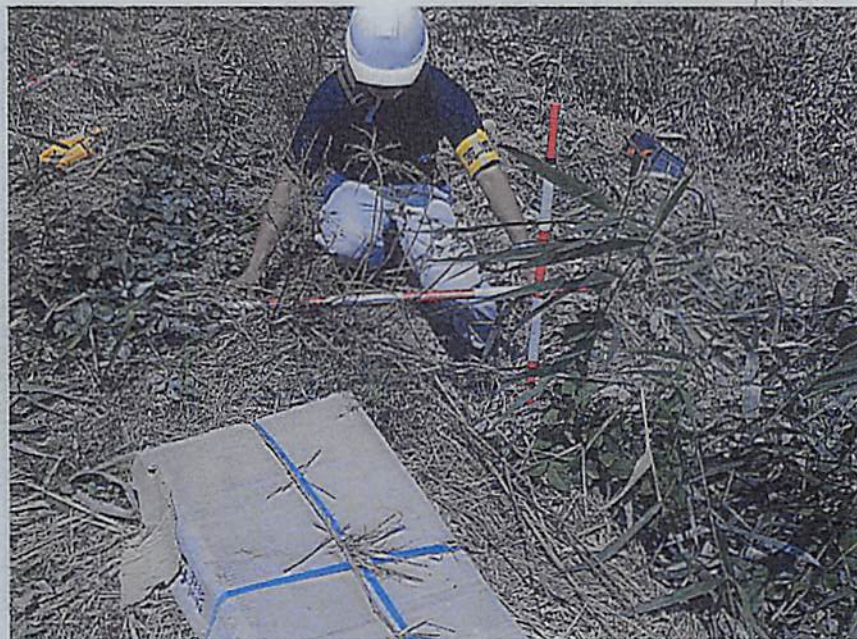
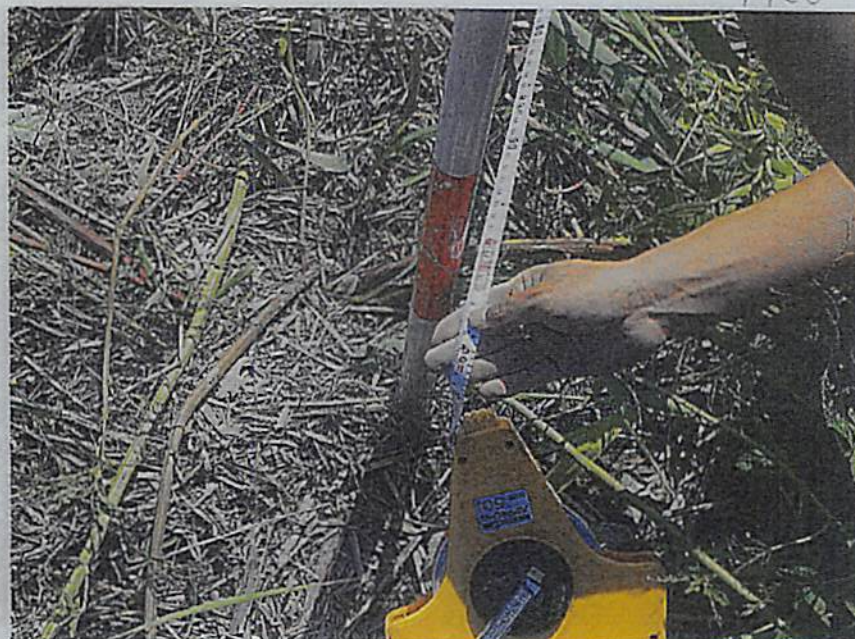
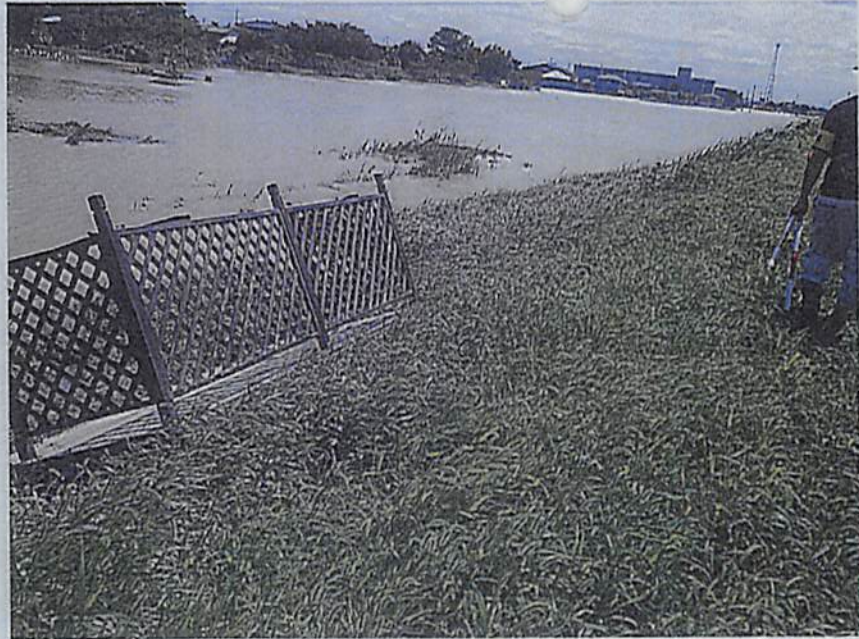
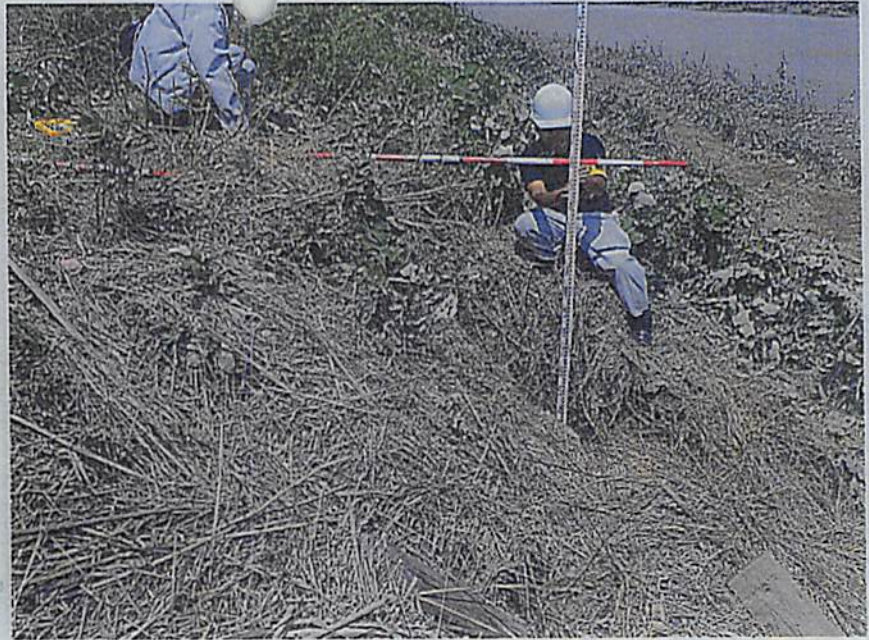
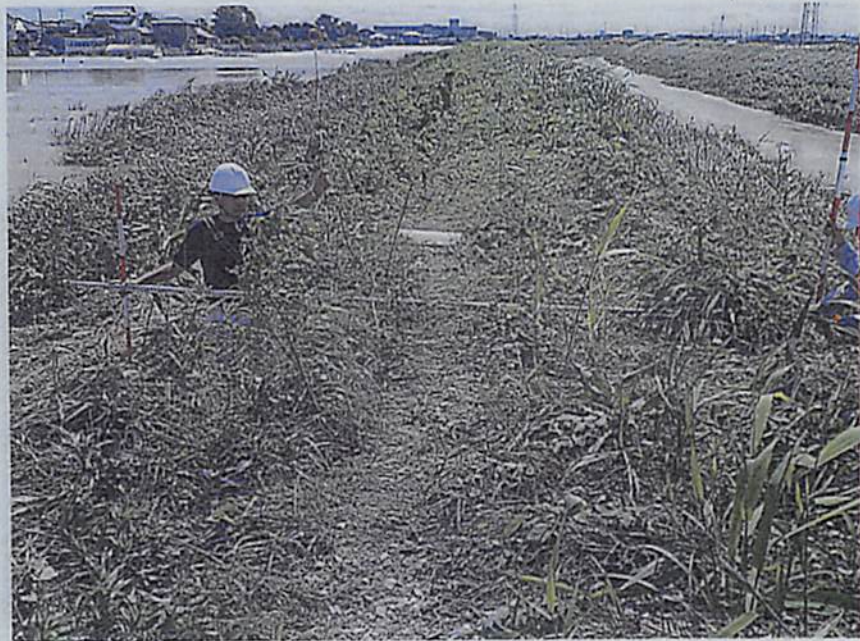
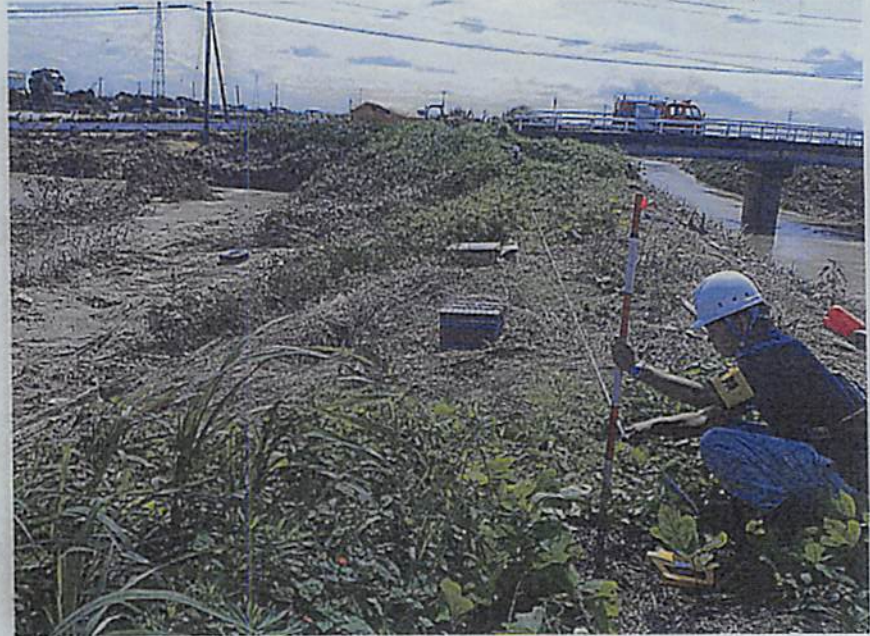
1926 ~ 1929

河川名	八間堀川下流部	対象番号	6	被災箇所	上大橋下流600m
被災内容	法面洗掘 <sup>延長</sup> 1.5m×2.5m L=20.0m				
被災写真	写真番号 41	写真番号 43

・盛土  $66 \times 2.321 = 153.186$

・張り護岸  $99 \times 4.359 = 431.541$

・敷鉄板  $200 \times 3.270 = 654.000$
